**ZÁVĚREČNÁ ZPRÁVA**  
**o**  
**inženýrskogeologickém, hydrogeologickém,**  
**radonovém a korozním průzkumu,**  
**posouzení seismicity (vibrací)**

**Praha 5, Košíře,**  
**ulice Starokošířská, bytový dům**

**2020 - 1 - 057**

**PRAHA, ČERVEN 2020**

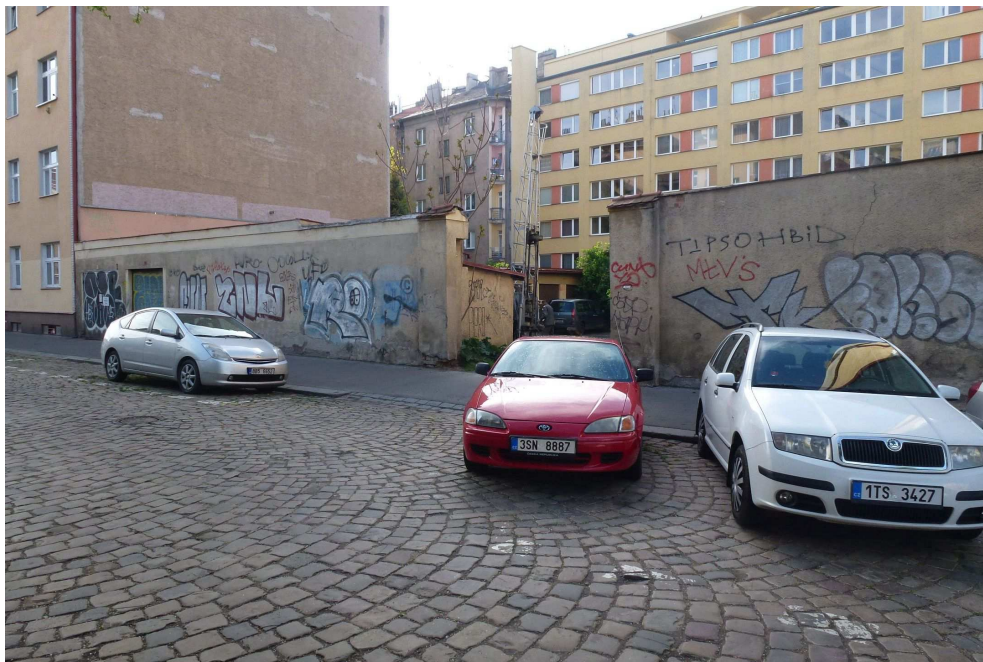
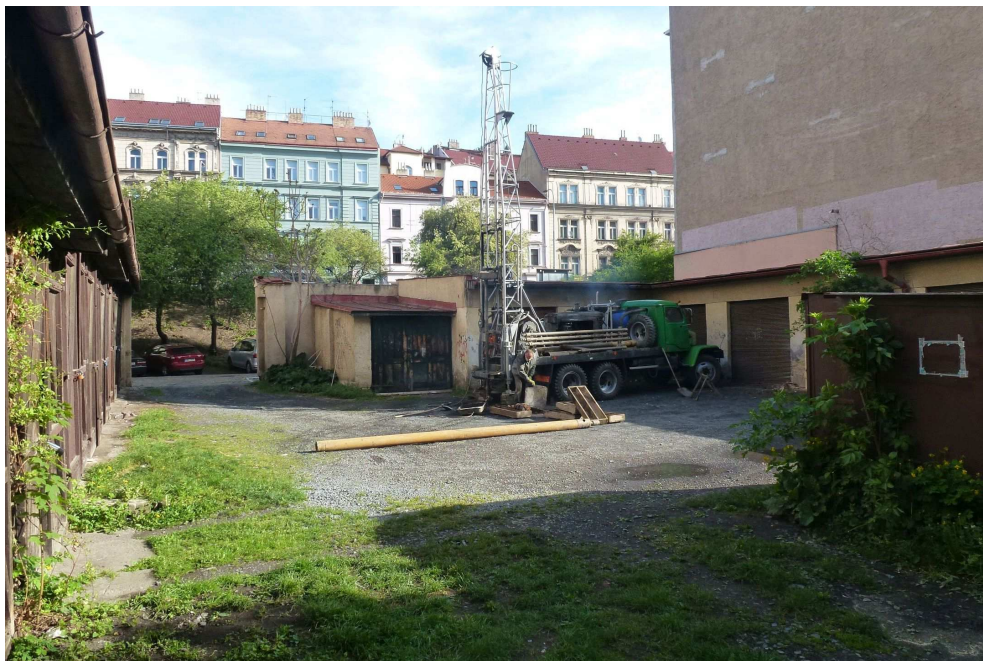
KS 1, celkové pohledy

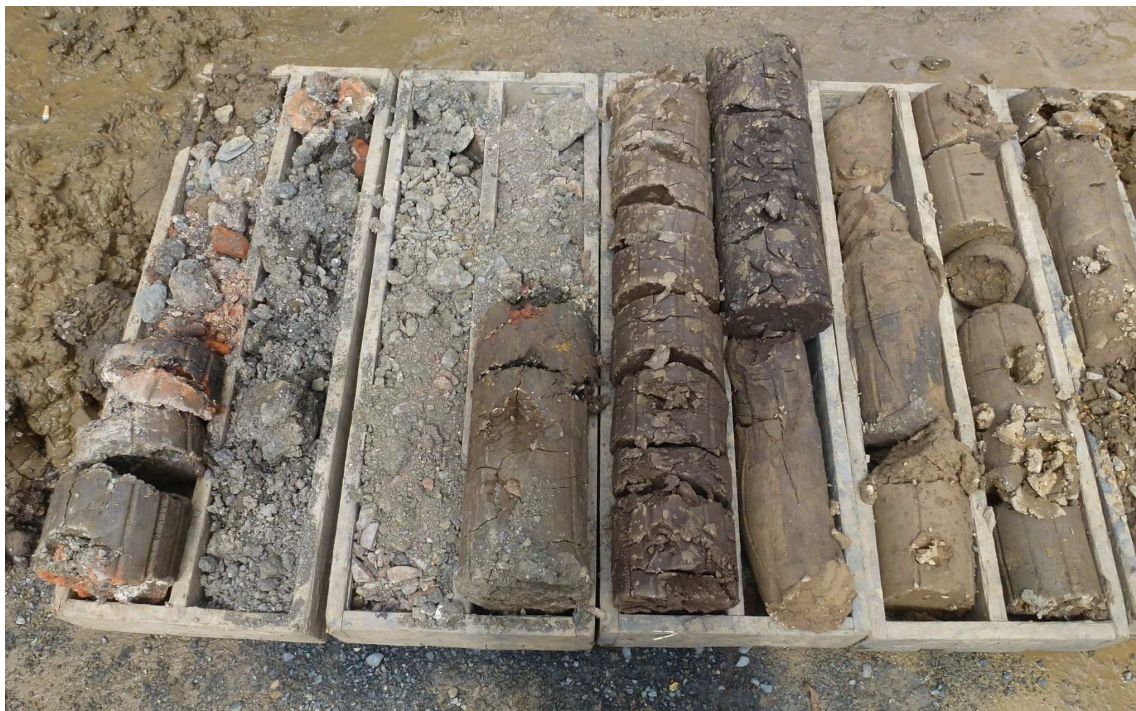
KS 1, vrtné jádro 0 - 8 m

- 2 jádrové vrty označené jako KS 1 do hloubky 14 m a KS 2 do hloubky 8 m. Vrtáno bylo jádrovým způsobem na sucho vrtnou soupravou UGB na podvozku nákladního automobilu Praha V3S dne 1.5. 2020.  
Geologickou dokumentaci provedli zpracovatelé průzkumu v průběhu sondáže, takže bylo dokumentováno zcela čerstvé vrtné jádro včetně podstatných jevů, které se vlivem vyschnutí vrtného jádra při uložení smazávají - např. konzistence zemin.

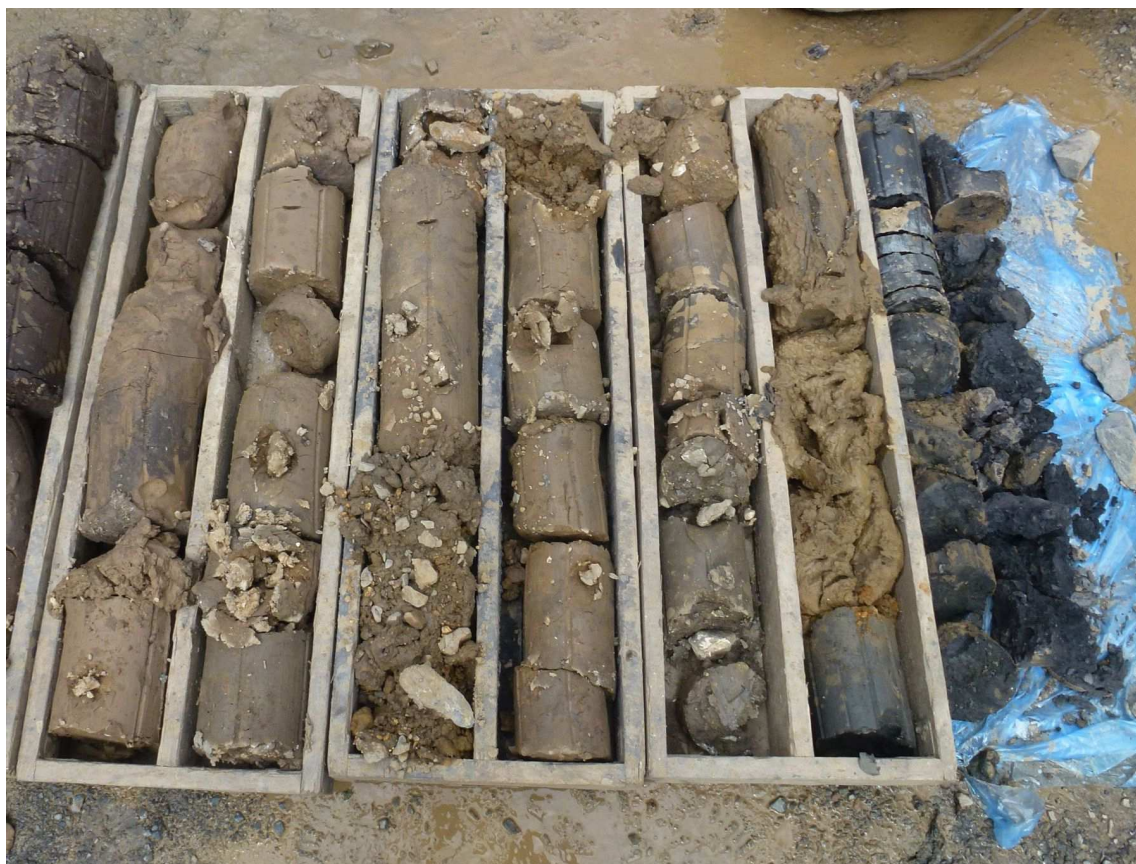
KS 1, vrtné jádro 6 - 14 m

**Navětralé jílovité břidlice (poloha \*7\*)** byly zastiženy vrtem KS 1 v hloubce 13,7 m, tj. v úrovni 200,8 m n.m. Nejbližším archivním vrtem 510 [1] byly dokumentovány v hloubce 12,4 m, tj. v úrovni 201,7 m n.m. (po přepočtu do systému Balt po vyrovnání). Navětralé jílovité břidlice jsou šedohnědé a šedočerné, tenké deskovitě odlučné s hustotou ploch diskontinuity cca 1-3 cm. Na plochách odlučnosti bývají limonitizované. S hloubkou se míra zvětrání snižuje.

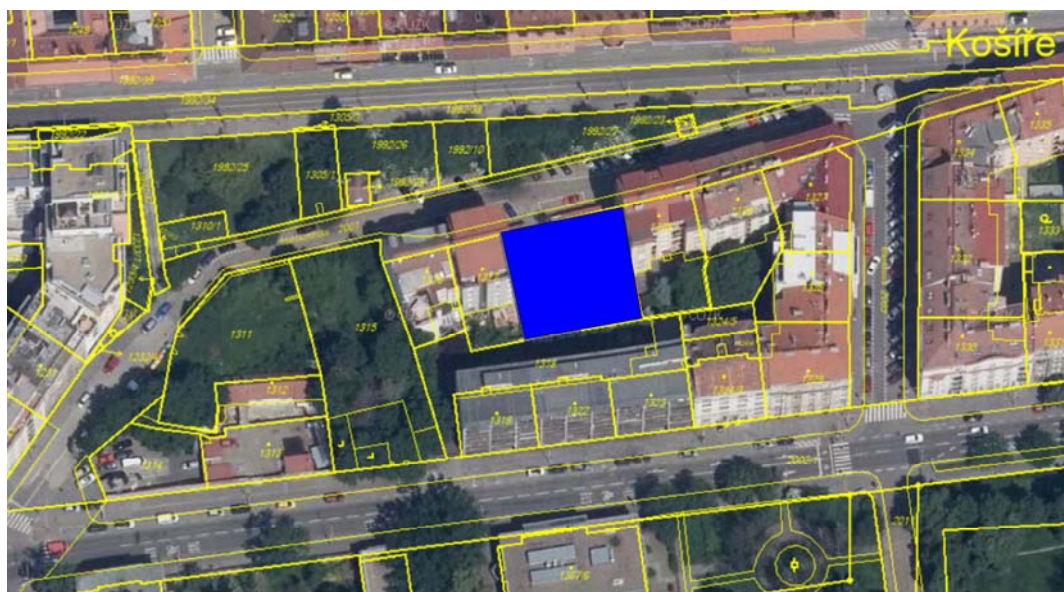
Obr. 1: Zájmové území

Zájmové místo je vymezeno modrou barevnou plochou (plocha v současné době představuje dosud nezbourané garáže a místo pro vjezd do garáží) na obr. 1.

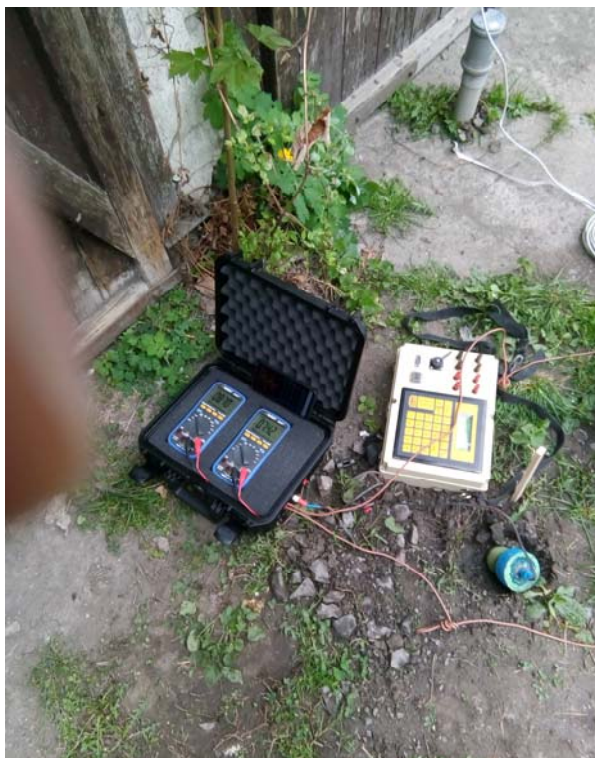
Pro měření bludných proudů byl použit přístroj BLOW-1 (G IMPULS). Odporová křivka VES byla měřena přístrojem Časta (Geoindustria n.p.). Záběr z měření na lokalitě Starokošířská je uveden na obr. 3.

**Obr. 3: Měřicí systém BLOW-1. V popředí nepolarizovatelná elektroda.**

Měření proběhlo na observačních stanicích, na kterých byla sledována přítomnost bludných proudů. Celkem byly proměřeny 2 stanice (ST1 a ST2). Měření bludných proudů proběhlo tak, že byly sledovány potenciální rozdíly mezi nepolarizovatelnými elektrodami N a M1, resp. N a M2. Vzdálenost elektrod od sebe byla 10 až 19 m (podle situace terénu). Směr dvojice nepolarizovatelných elektrod NM1 byl vůči dvojici NM2 vždy kolmý. Měření velikosti bludných proudů probíhalo se vzorkovacím časem 0,5 s, viz přílohy 3a, b se zobrazenými grafy naměřených hodnot. Pro zjištění měrného odporu prostředí byla provedena 1 vertikální elektrická sonda (VES). Výsledek VES a její kvantitativní interpretace jsou uvedeny v příloze 5. Poznamenáváme, že hloubkové údaje (mocnosti vrstev  $h_i$  a hloubky vrstev  $d_i$ ) jsou udávány v metrech. Hodnoty měrných odporů  $\rho$  jsou udávány v  $\Omega\text{m}$ . Zpevněný povrch terénu lokality neumožňoval změřit VES na více místech.

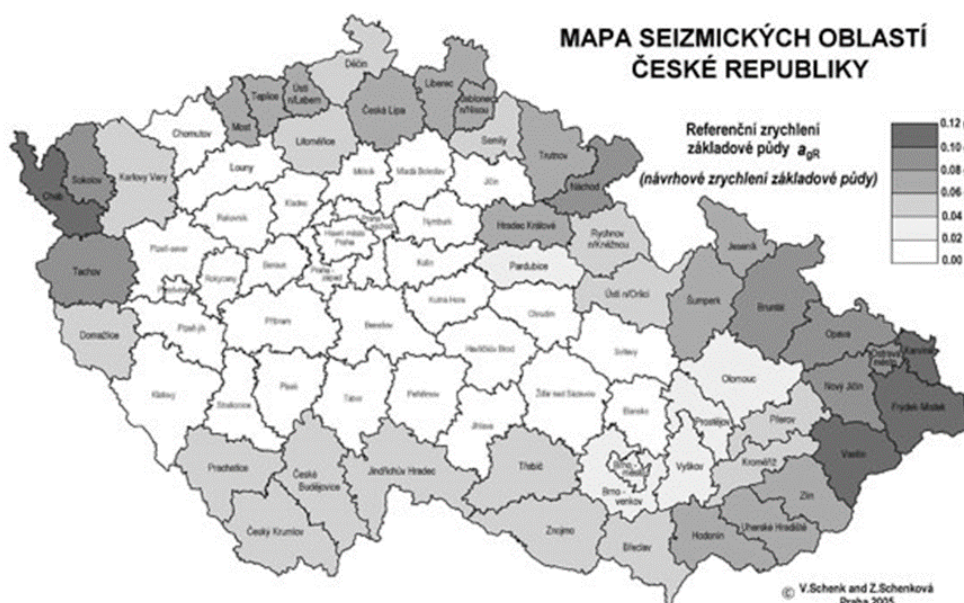
V obr. 4 je zobrazena mapa seismických oblastí České republiky, která je uvedena v Národní příloze k Eurokódu 8

Obr. 4: Mapa seismických oblastí České republiky (součást Národní přílohy k Eurokódu 8)

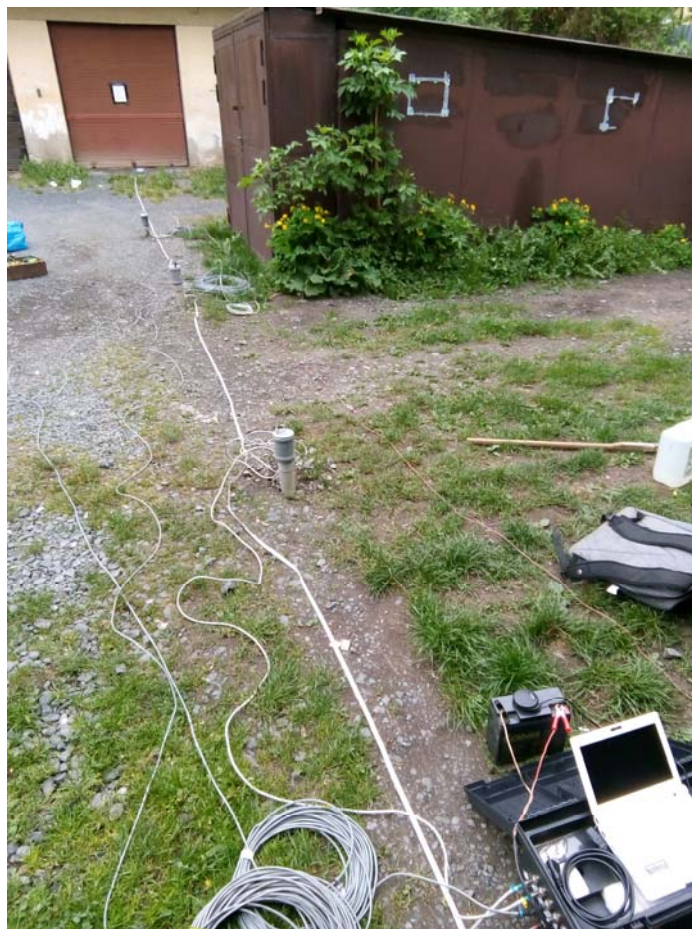
Obr. 5: Seismická aparatura GIA 1 při měření na Starokošířské ulici.

**Z naměřených dat plyne, že dopravní ruch způsobuje na ploše budoucí zástavby rychlosti kmitání nejvýše kolem 200 nm/s, což je 0,0002 mm/s. Běžná chůze po nezastavěné ploše proluky činí kolem 0,0008 mm/s. Tyto hodnoty jsou nízké a nemohou na budoucí stavbě způsobit škody. Ve smyslu ČSN 730040 (viz Tab. 14) teprve hodnoty**

rychlostí vyšší jak 3 mm/s při frekvenci pod 10 Hz mohou způsobovat poškození u staveb kategorie A (chatrné stavby).

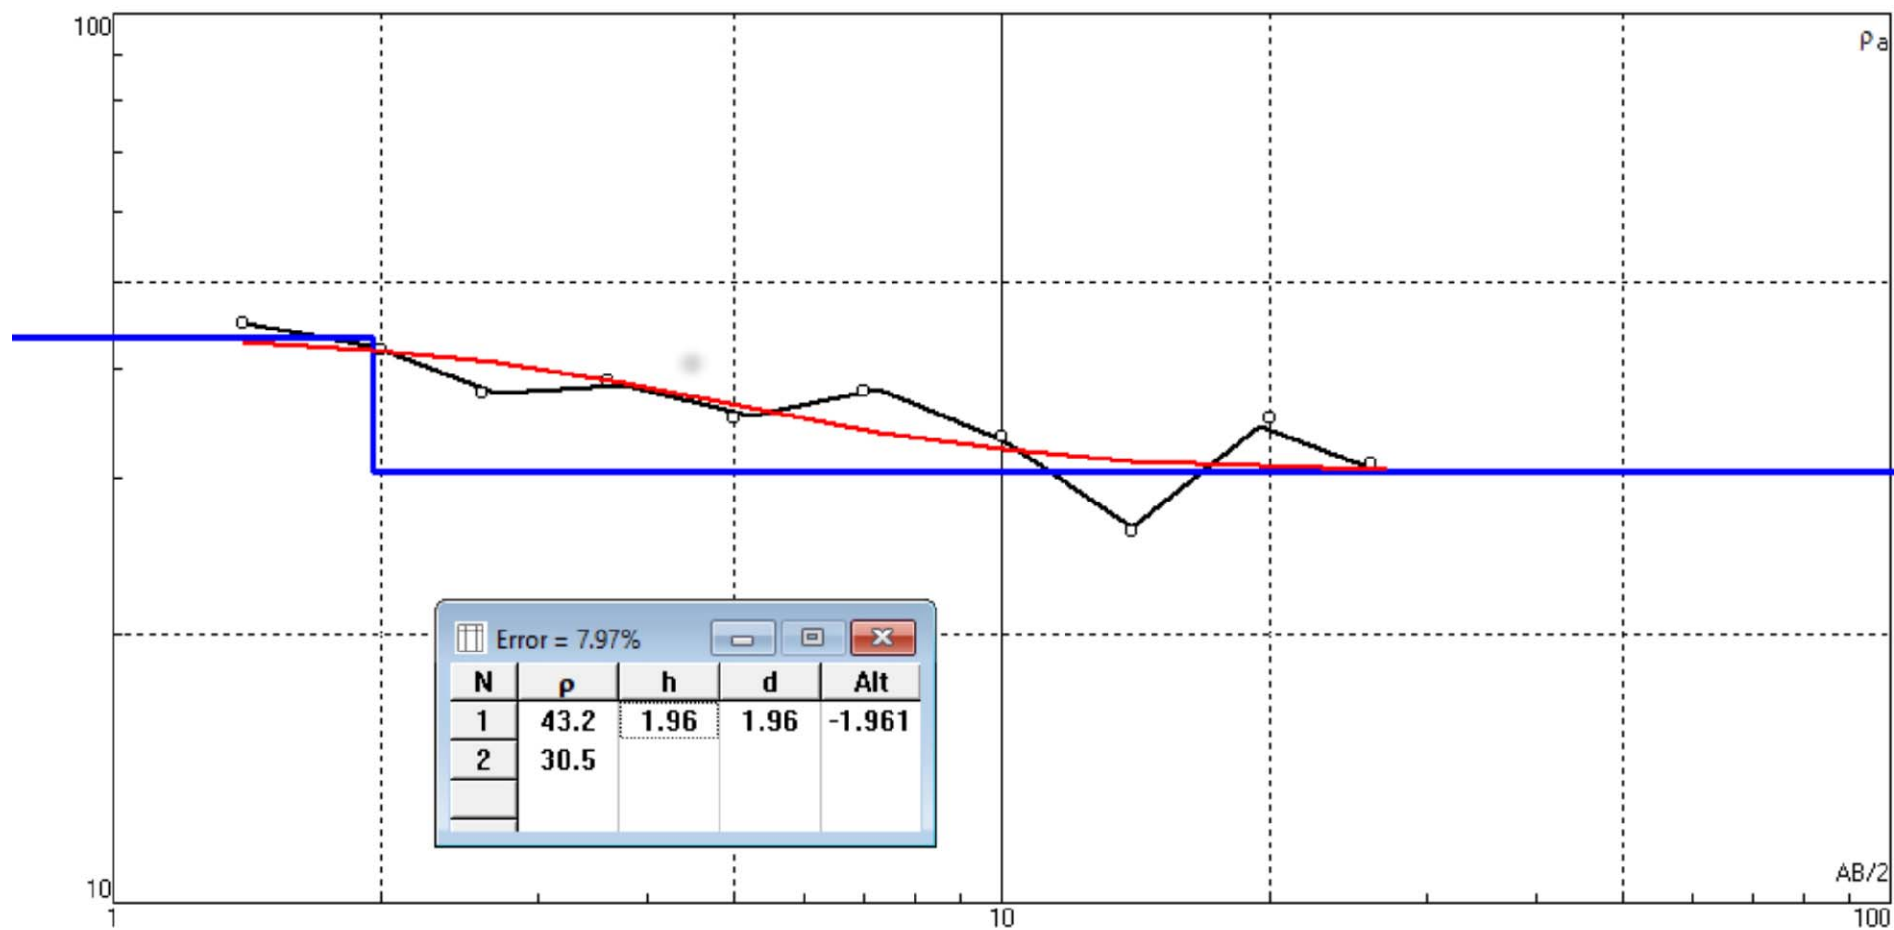
Měrné odpory  $\rho$  jsou uváděny v ohmm a hloubky  $h$  v m

**Příloha 5:** Interpretovaná křivka VES. Starokošířská.
